Befaring av vandringshinder i Anárjohka bekkefelt. 20 oktober 2023.

Tanavassdragets fiskeforvaltning (TF)  
Deanugeaidnu 1780, 9843 Tana

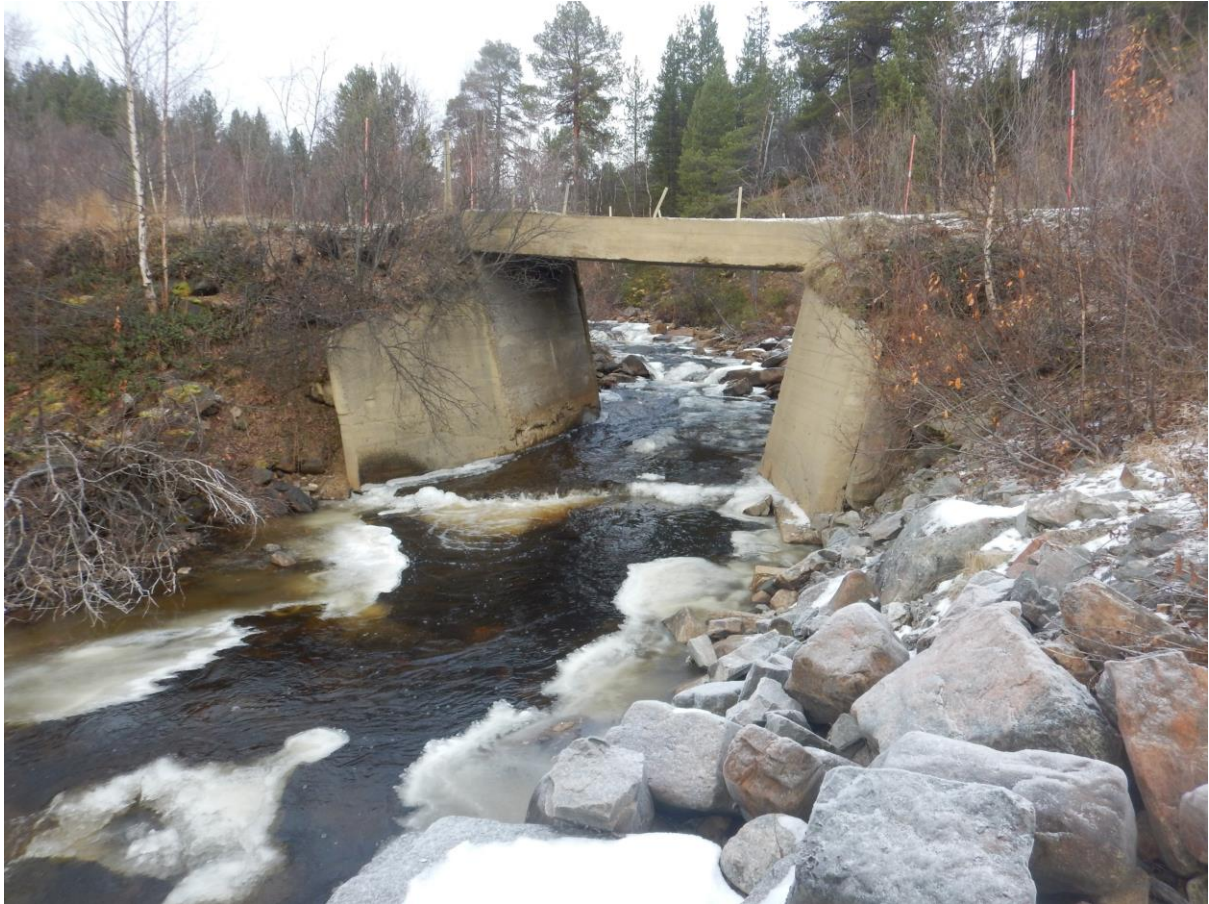
Bilde 1, viser brua med kulvert i Čáhppesjohka som utgjør et vandringshinder.

Kulverten i Čáhppesjohka (bilde 1) med glatt betongbunn og en relativ høy fallhøyde med høy strømhastighet på 9 m avstand anses slik beskrevet av Smeland og Johansen (2019) som vandringshinder for yngel av anadrom fisk og andre fiskearter.

Uten å tilegne oss noe som helst veiteknisk ekspertise, kan det se ut til at brua over Čáhppesjohka viser tegn til slitasje ved at kulverten er knekt og nedsunken i midtpartiet, samt at veiedekk ser ut til å ha sunket en del (bilde 1). Om Karasjok kommune vurderer et bytte eller en restaurering av brua som et nødvendig teknisk tiltak i nærkommende fremtid, vil det kunne være mulig å kombinere tekniske- og miljøhensikt med en ny bru uten betongkulvert.

Ved kulverten i Čáhppesjohka, ble fallgradienten målt til ca. 0,02 (L kulvert = 9 m, Fallhøyde = 0,2). Det må innrømmes at benyttet utstyr (tau, vater og tommestokk) ikke kunne gi presise målinger, men vi antar at feilmarginen ikke overstiger marginene angitt i tiltakshåndboken; med anbefalte tiltak for gradienter mellom 0,01-0,03. Håndboken (Pulg mfl. 2018) understreker at den beste tiltak er å restaurere en naturtypisk elvebunn, men i tilfelle dette

Den best egnede løsningen for vandring av ung anadrom fisk er ifølge Tiltakshåndbok for bedre fysisk vannmiljø (Pulg mfl. 2018) å restaurere den naturlige elvebunn. Dvs. en fjerning av betongbunn og reetablering av den naturlige bunnmorfologien under brua, en slik eksempel finnes ved Vuolit Ruovttujohka, en annen sideelv av Anárjohka (bilde 2).

Om brua vurderes til å kunne stå over tid og at en fjerning av betongbunn anses som teknisk/økonomisk urealistisk, kan en mer usikker løsning med tanke på vandring av fiskeyngel (spesielt for de minste aldersklasser), bestå av 2-3 mindre terskler nedstrøms kulverten for å øke vannivået til den øverste delen av kulverten og dermed redusere strømhastigheten. Her må man følge opp retningslinjer for terskler som sikrer oppvandring av ungfisk. Tiltakshåndbok for bedre fysisk vannmiljø (Pulg mfl. 2018) er etter vår kjennskap den mest aktuelle veileder.

ikke kan realiseres, gir dem anbefalinger for utforming og dimensjonering av trinn-kulpssekvenser og/eller i kombinasjon med tiltak i selve kulverten (som spaltetrapp, eller økt ruget med boring av stein/blokk). Anbefalingene kan leses i Pulg mfl. (2018) side 57-58 under «Passerbare kulverter». Ift. håndbokens anbefalinger, angis det en viss margin på fallhøyder som avhenges av lengden på terskelen. For at tiltaket legger til rette for vandring av laksyngel i de minste størrelseskategorier til habitat oppstrøms for brua, anbefaler vi at de minste foreslåtte fallhøyder benyttes, noe som kan oppnås med flere mindre, men passerbare terskler.

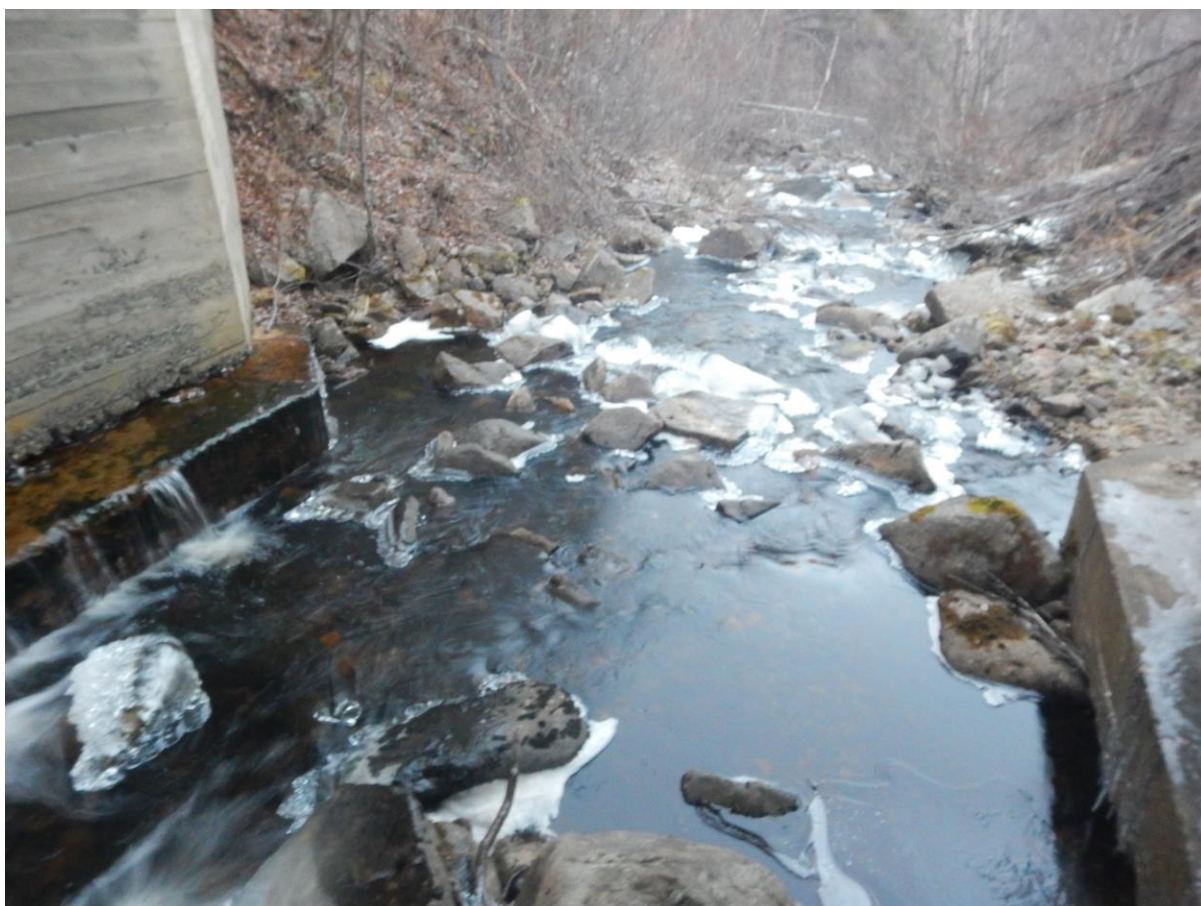
Bilde 2 viser bunnstruktur av brua over Vuolit Ruovttujohka som beholder en naturlig elvebunn. En slik løsning hadde vært den mest ideelle for Čáhppesjohka.

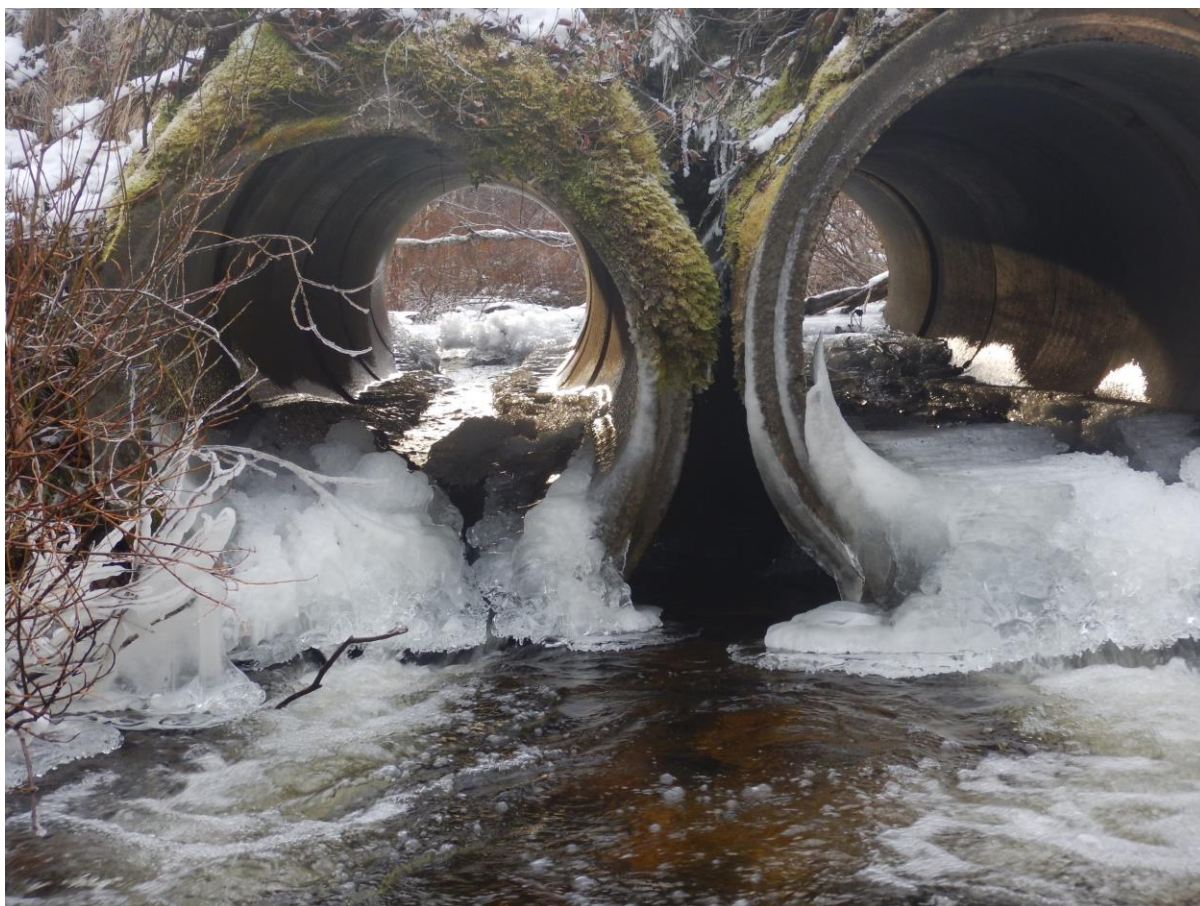
Rørkulvert i Ráitejohka (bilde 3,4) viste seg å utgjøre en tydelig vandringshinder, spesielt med tanke oppvandring av mindre fisk. En av grunnene var en betydelig fallhøyde med høy strømhastighet. Den andre grunn, er at vannmengde i rørene er redusert av en betydelig lekkasje under disse, spesielt synlig på bilde 3 mellom rørene.

Bilde 3, viser rørkulvert under veien over Ráitejohka.

Fallgradienten ble målt (med samme utstyr som nevnt ovenfor) til 0,075 (L kulvert= 6,1 m, fallhøyde= 0,46 m). Her anbefaler Pulg mfl. (2018), om en naturlig elvebunn ikke kan restaureres, installasjon av spalteformede passeringer inni kulverten. Med et rørdiameter under ca. 1,4 m.

Trinn-kulp-sekvenser i det tilfelle vil føre til 4-5 sekvenser, hvorav den første under rørene må heve vannivå med 40 til 50 cm. Pga. den lave og flate terrengutformingen nedstrøms for rørene, vil det høyst sannsynlig være behov for en kanalisering av elvebredden for realisering av trinn-kulp-sekvenser. Vi anser at et slik tiltak kan føre til en ugunstig påvirkning av elvens miljø uten å være nødvendigvis økonomisk besparende.

Her vil vi iht. tiltakshåndbok for bedre fysisk vannmiljø (Pulg mfl. 2018) også anbefale å skifte rørene med en veiovergang som tilbyr et naturlige elvebunnssubstrat under. Eksempel av en slik løsning finnes i Njáhasjohka (en annen sideelv av Anárjohka) i form av et såkalte hvelvkulvert (bilde 5).

En rimelig alternativ kan være å greve ut eksisterende rør og utarbeide elvebunn under slik at rørene kan deretter gjenplasseres vannrett. Løsningen vil senke strømhastighet, samt tilby et naturlig bunnsstrat ved at røres bunn blir etter hvert fylt opp med elvegrus. Denne løsningen bør vurderes av veiteknisk ekspertise i forkant. Løsningen vil også kun by på mulighet å sette rørdeler (bilde 4) sammen. Rørkulvert under Anárjohka sideelven Geassesaiája (Bilde 6) er et fint eksempel av en vannrett rør med lav strømhastighet og naturlig elvesubstrat, som enkelt kan passeres av ungfisk.

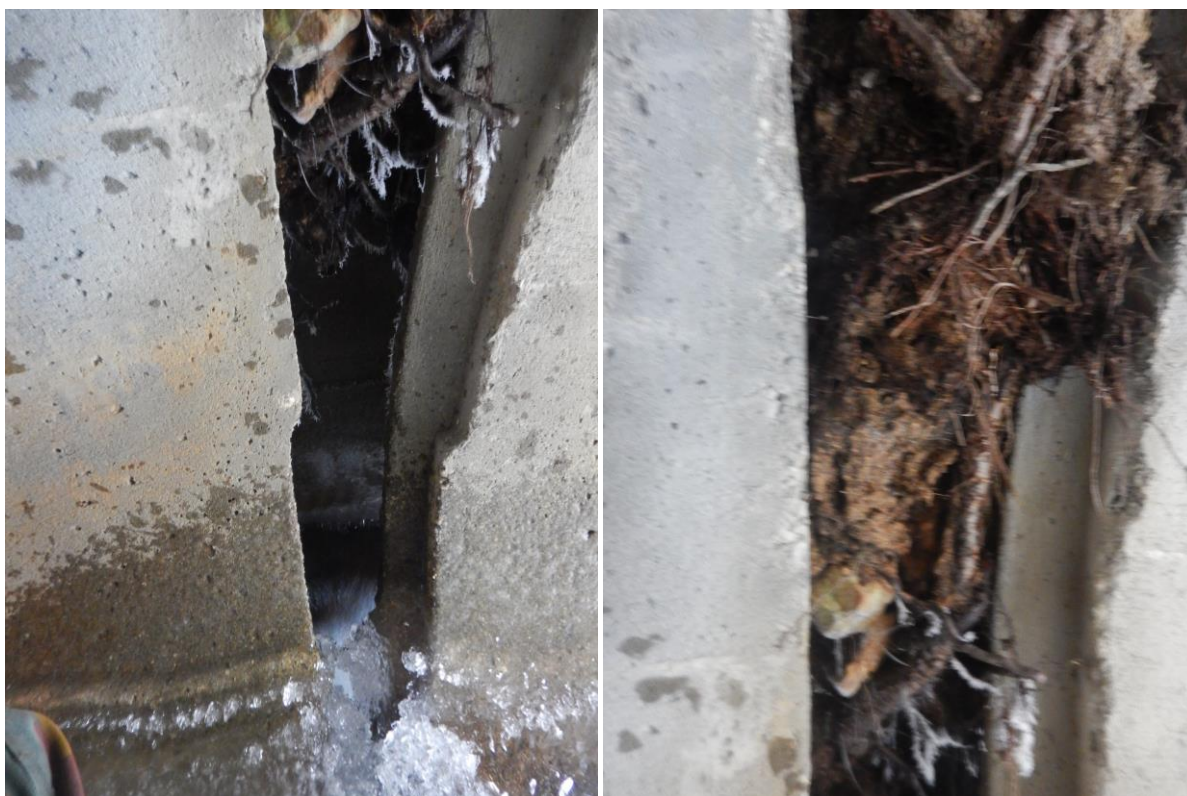
Bilde 4, tatt inni rørkulvert i Raítejoika viser slitasjer som kan tilsi et behov for veiteknisk tiltak som med fordel kan kombineres med en utbedring av vandringshinder.

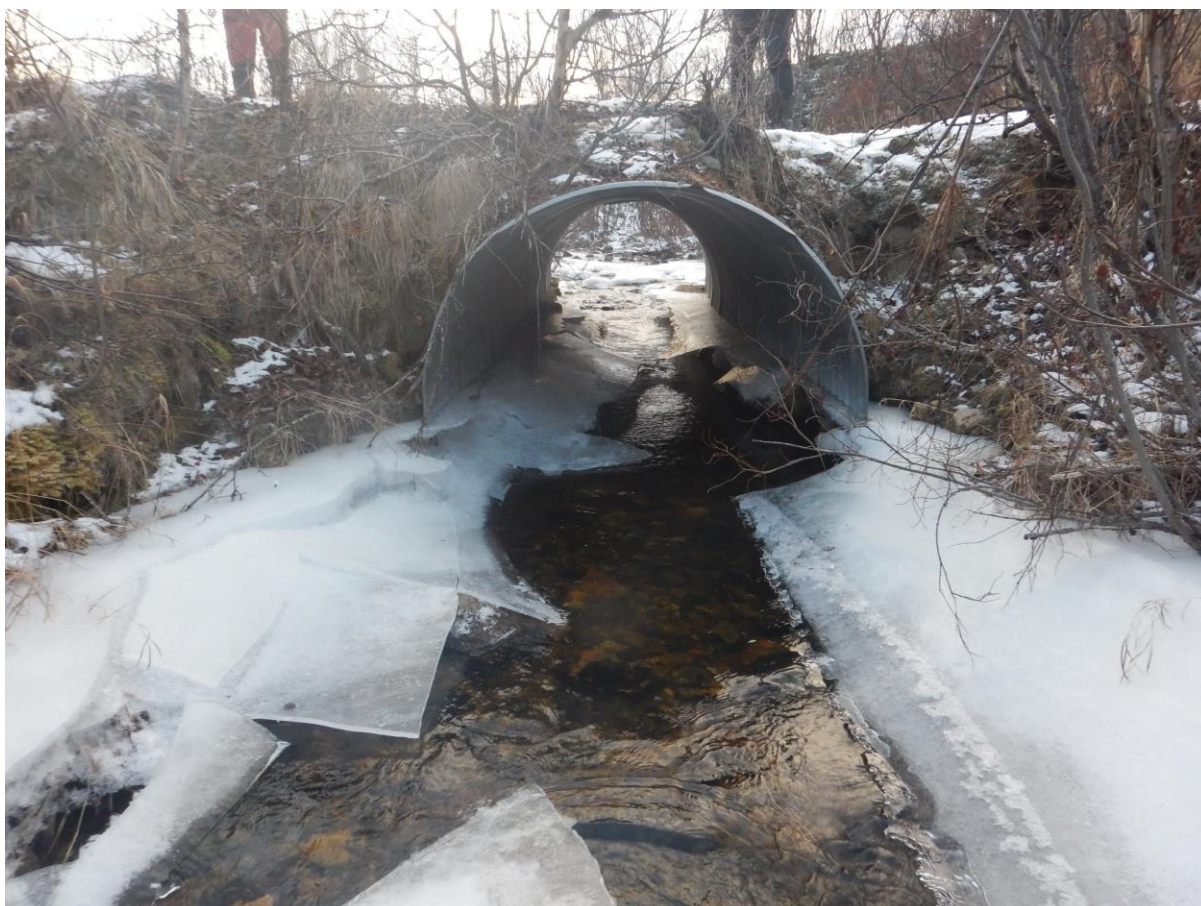
Bilde 5: hvelvkulvert i Njáhasjohka. Muligens kan dette være en helrør fult opp med grus og stein. Her er målet om naturlig bunnsstrat, ideelt for vandringen av ungfisk, oppnådd på eksemplarisk vis.

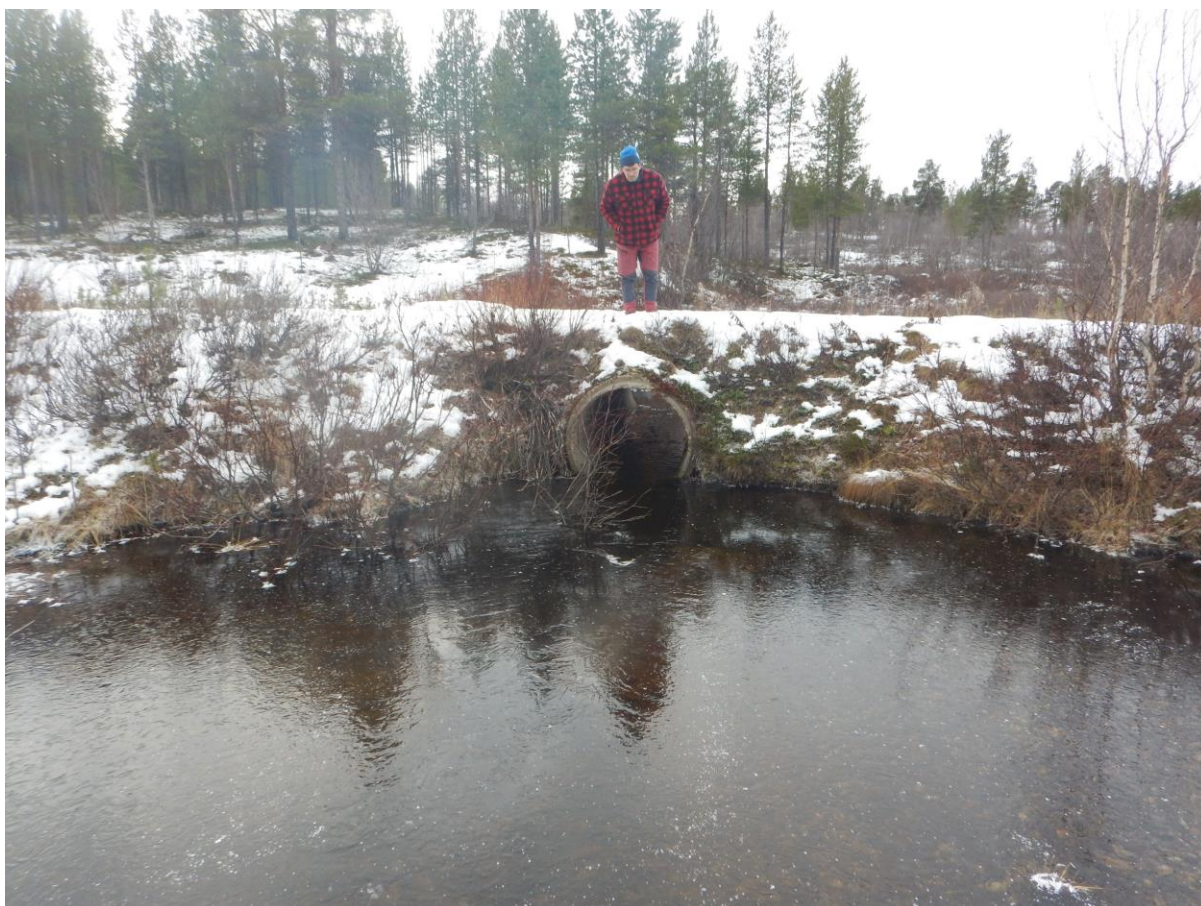
Bilde 6: vannrett rørkulvert i Geassesaiája med lav strømhastighet og naturlig elvesubstrat i bunn er passerbar for ungfisk. Dette kan være en grei alternativ løsning for Ráitejohka.

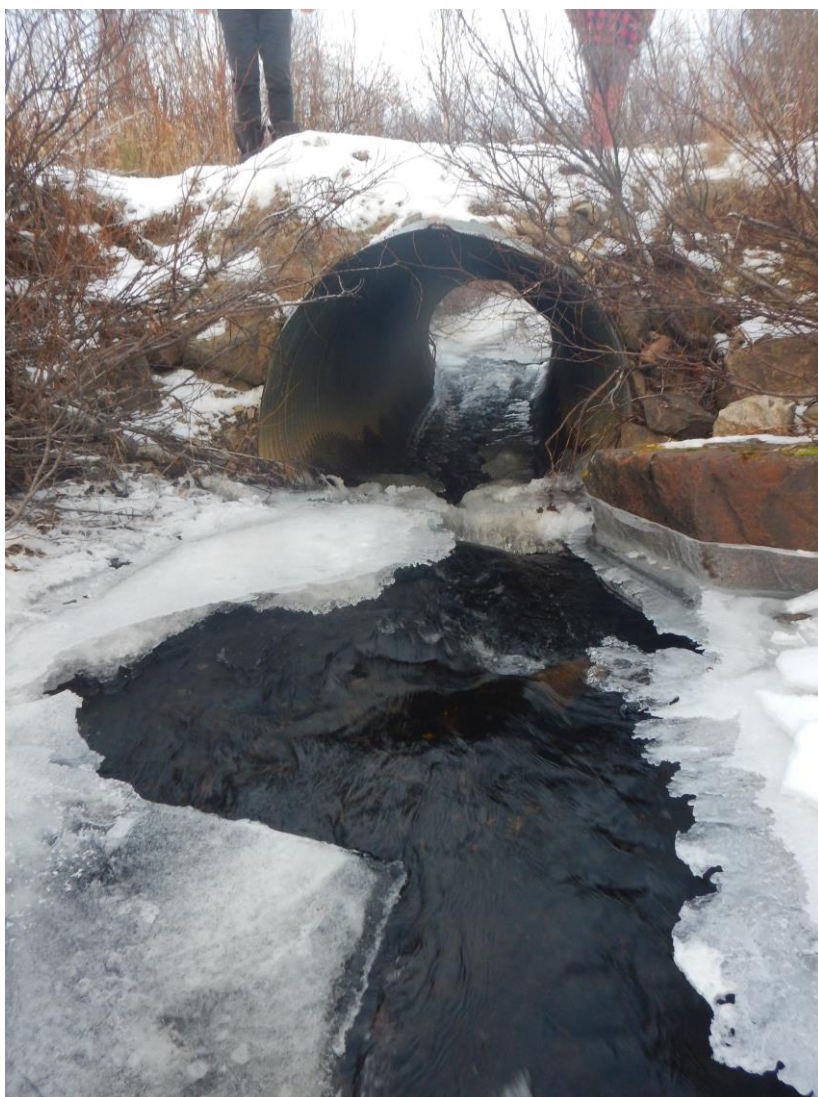
Etter at vi ble gjort oppmerksom på behov for tiltak av vannområdekoordinator i Čáhppesjohka og Ráitejohka, benyttet vi anledningen for å befare andre mulige hinder. Vi rakk ikke å befare alle potensielle hinder og valget ble som tidligere nevnt gjort ut ifra en prioritering. Vi kunne konstatere at flere elver med god potensiale i form av fiskehabitat, kunne nyte godt av restaurerende tiltak av vandringshinder. Eksempelvis Ruvvašjohka (bilde 7) som ble beskrevet med usikker potensial av Smeland og Johansen (2019).

Bilde 7 viser rørkulvert under Ruvvašjohka som utgjør et vandringshinder til gode fiskehabitater oppstrøms.

Det anbefales at andre vandringshinder, samt potensialet og tilgang ovenfor disse befares kommende sommer.

Ettersom vegeiere må bytte kulverter eller rør av tekniske årsaker i en nærmere fremtid, vil vi anbefale på det sterkeste at det utnyttes løsninger som kan garantere en fri fiskevandring. Løsninger som bru, halvkulvert eller vannrette kulverter som sikrer et naturlig bunnsubstrat er de beste egnede løsningene (Pulg mfl. 2018).

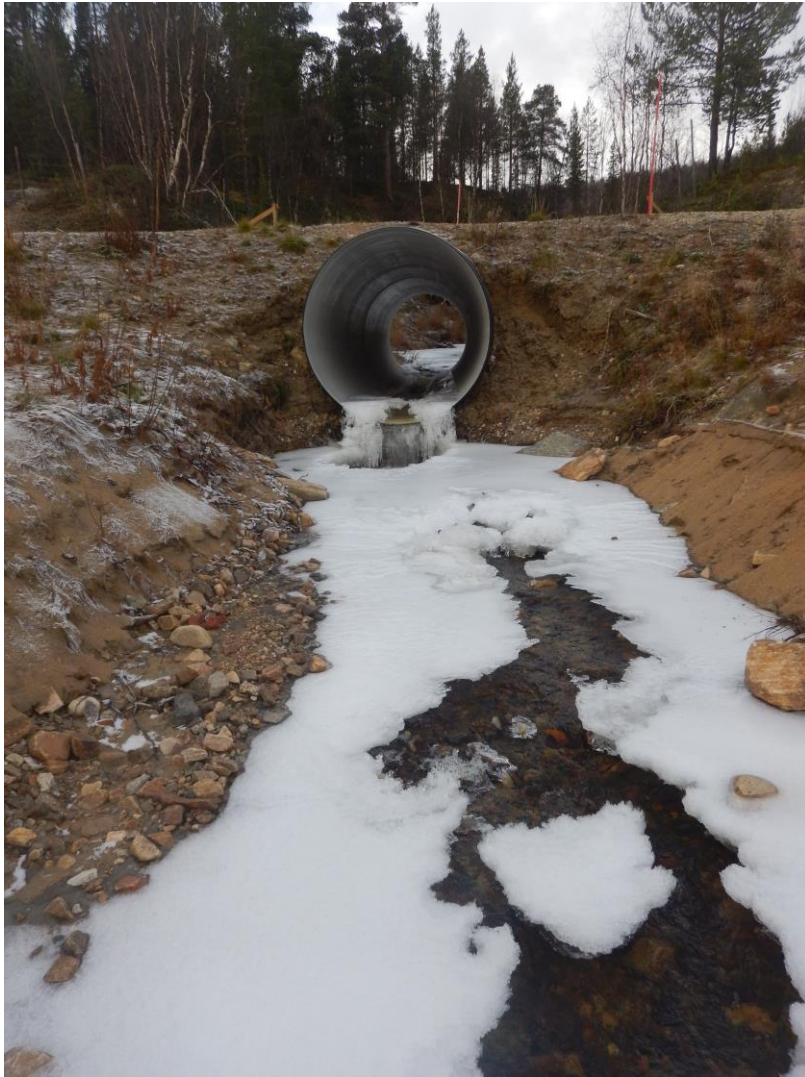
Under befaringen, kunne vi konstatere at nyere overføring i rør har blitt utført i 2022 ved Solccar, dvs. etter befaring gjennomført av Smeland og Johansen (2019). Dette uten at det ble tatt hensyn til fiskepassasje og dannet uterligere vandringshinder (bilde 8). Dette kunne ha lett vært unngått med gode rutiner.

Bilde 8 viser en ny rør plassert i 2022 og danner en vandringshinder ved elven Solccar som viser tilsynelatende gode oppvekst forhold oppstrøms for røret.

Om kulverter eller rør som fører til vandringshinder anses i en teknisk tilstand som tilsier at disse kan gjenstå over lengre tid og at tilgang til elvehabitat ikke er hindret av naturlige årsaker nedstrøms, eller rett oppstrøms for tiltaket, vil vi anbefale at vandringshinder utbedres snarest.
